**DEFESA CIVIL DE SALVADOR –  
CODESAL  
RELATÓRIO ANUAL 2022**

**Salvador - Bahia  
2022**

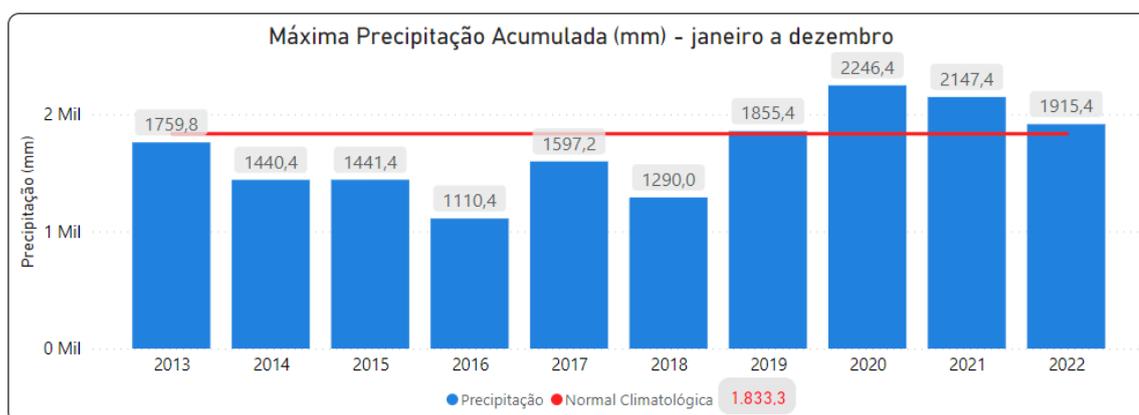
**Gráfico 01-** Registro dos totais anuais na estação do INMET e a variação da precipitação em relação à normal climatológica de janeiro-dezembro (2013 a 2022).

O Gráfico 01 apresenta os totais pluviométricos acumulados registrados durante o período de janeiro a dezembro, entre os anos de 2013 e 2022. Verifica-se que o total de acumulados de chuva em 2022 está acima 4,48% da Normal Climatológica - NC (1833,3 mm), ou seja, próximo da normalidade, onde se registrou 1915,4 mm. Ressalta-se que o ano de 2022 é o terceiro mais chuvoso dos últimos 10 (dez) anos (2013-2022). Vale destacar que nos últimos 4 anos (desde 2019), os acumulados anuais de chuva superaram a NC.

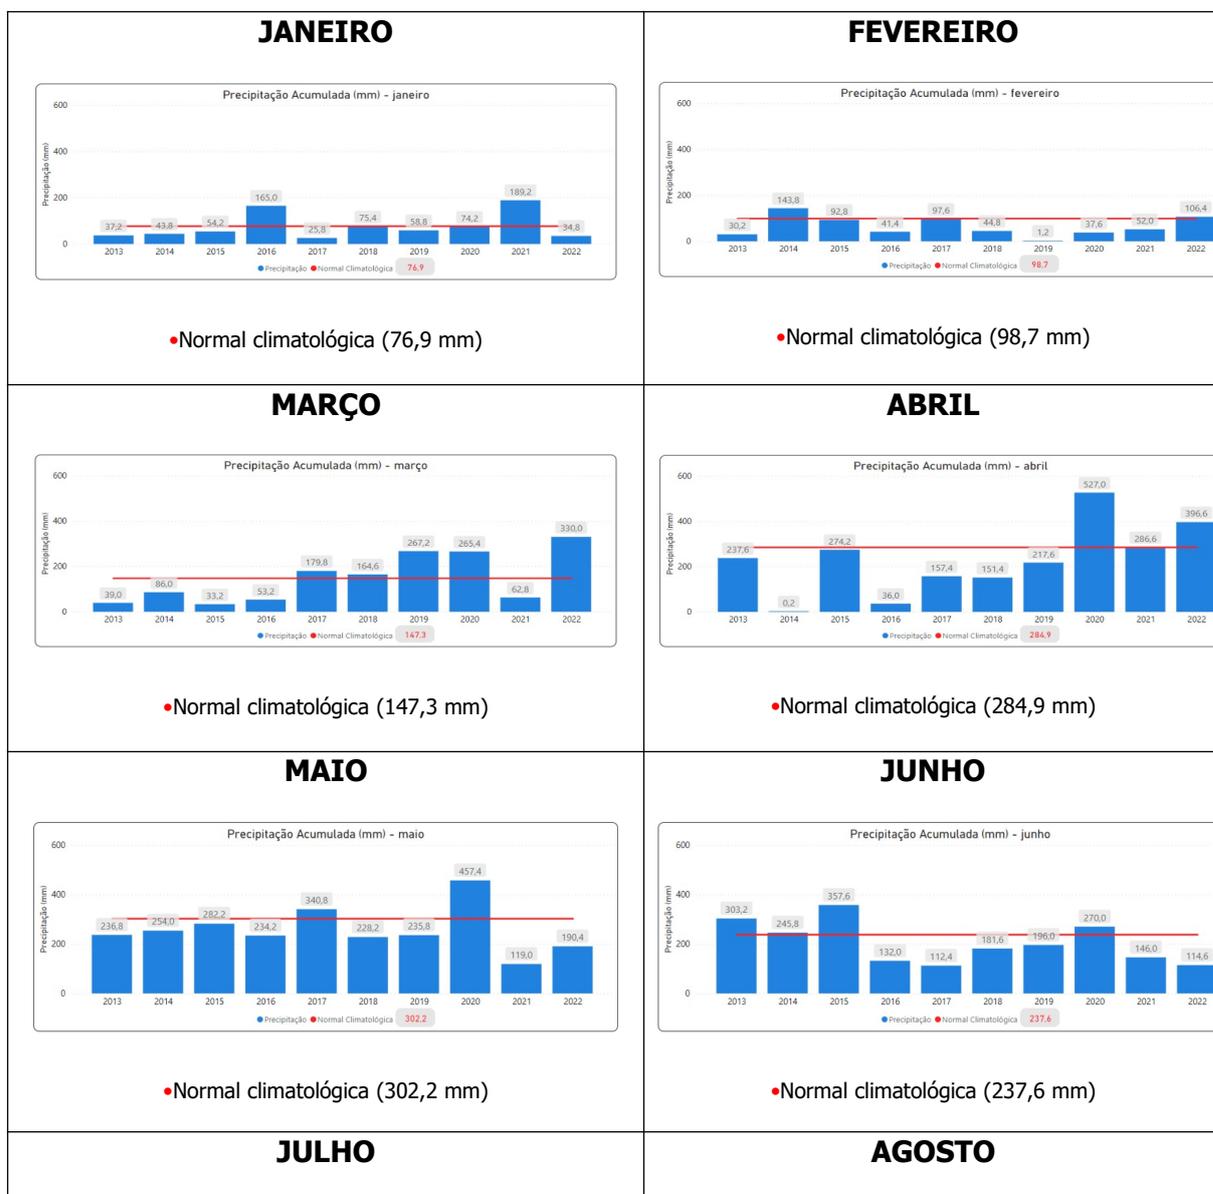
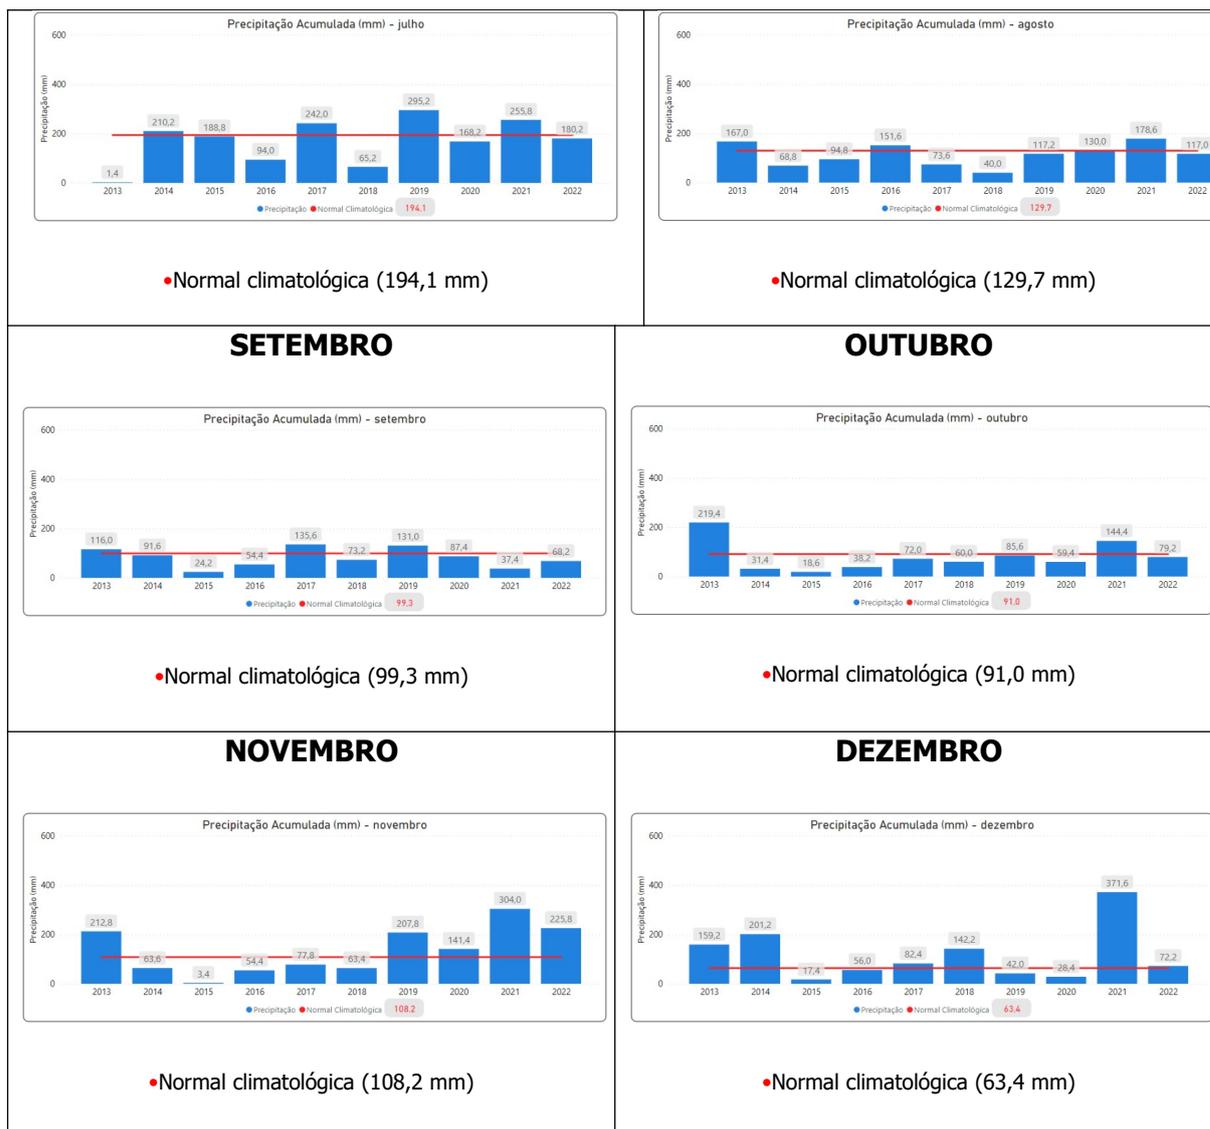
**Gráfico 02 - Índices pluviométricos acumulados - 2013 a 2022.**

No Gráfico 02, encontram-se os valores mensais acumulados dos índices pluviométricos para o período de 2013 a 2022. De modo geral, no ano de 2022 ocorreram 5 (cinco) meses com chuvas acima da NC, sendo eles: fevereiro, março, abril, novembro e dezembro. Vale ressaltar que os meses de fevereiro, novembro e dezembro não fazem parte do período chuvoso de Salvador-BA.

Os meses de Março, Abril e Novembro apresentaram acumulados de chuva superior a NC em mais de 100 mm/mês. O mês de Março superou a NC em mais de 124,0%, registrando 330,0 mm e sendo este o maior registro de acumulados de chuva

mensal para o período de 2013 a 2022. Em seguida, vem os meses de Novembro (104,7% - acima da NC, 225,8 mm – registro mensal) e Abril (39,2%, com registro de 396,6 mm), que são os segundos maiores acumulados de chuva desses meses, de acordo com o histórico avaliado, ver Gráfico 02.

Já os meses de Dezembro (13,9% acima da NC, com registro de 72,2 mm) e Fevereiro (7,7% acima da NC, com registro de 106,4 mm) de 2022 ficaram em torno da NC.

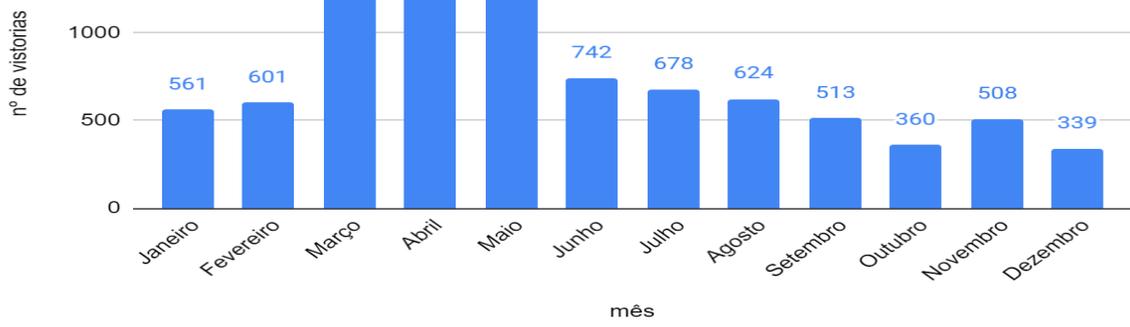
**Gráfico 3 - Quantitativos de vistorias realizadas por mês.**

Acompanhando o aumento no número de solicitações, o mês de abril foi, também, o que houve um número maior de vistorias realizadas, como demonstra o gráfico abaixo. Entretanto, as chuvas ao longo dos meses de março e maio resultou num quantitativo aproximado, em números absolutos.

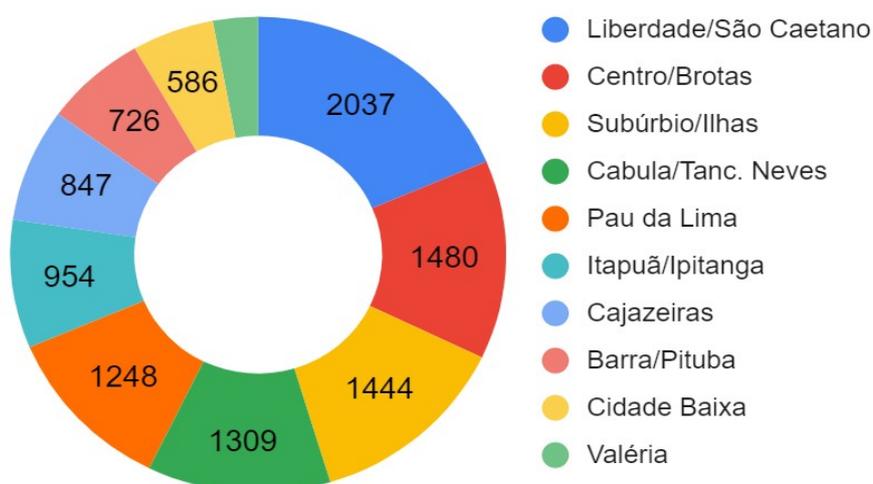
**Gráfico 4** - Quantitativos de vistorias realizadas por Prefeitura Bairro.

Em uma perspectiva geográfica, o maior volume de vistorias foi realizado nas regiões da cidade que compreendem as prefeituras-bairro Liberdade/São Caetano (938), Subúrbio/Ilhas (727) e Centro/Brotas (667), como demonstra o gráfico abaixo.

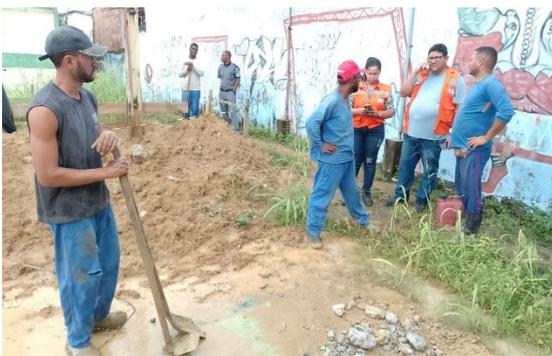
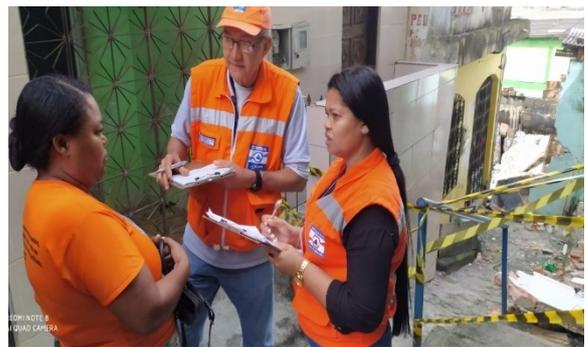
Ameaça de desabamento de muro em PLATAFORMA

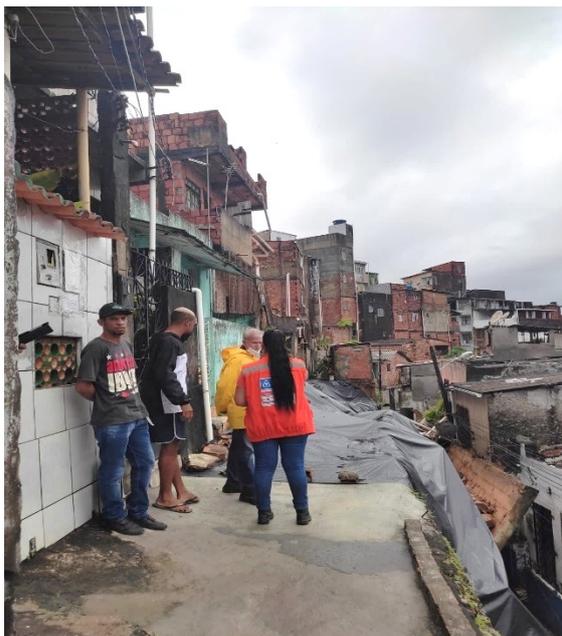
Desabamento de muro de contenção em PERO VAZ

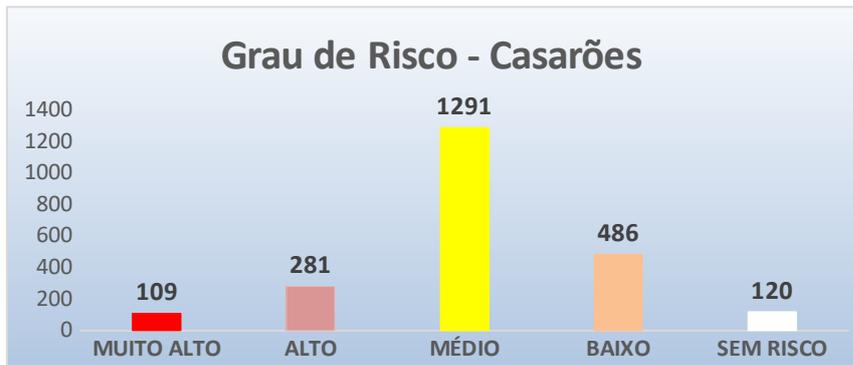
**Gráfico 05** - Concentração dos casarões por grau de risco

Atualmente existem 2673 casarões cadastrados pela Defesa Civil, dos quais 15% destes apresentam grau de risco alto e muito alto. Os riscos geralmente são de desabamento total de imóveis ou de partes das estruturas e de incêndio e estão associados à falta de manutenção dos imóveis e a ocupação irregular, onde temos

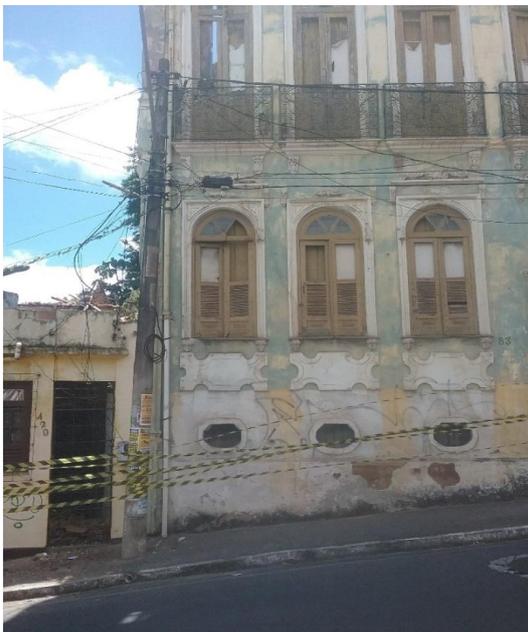
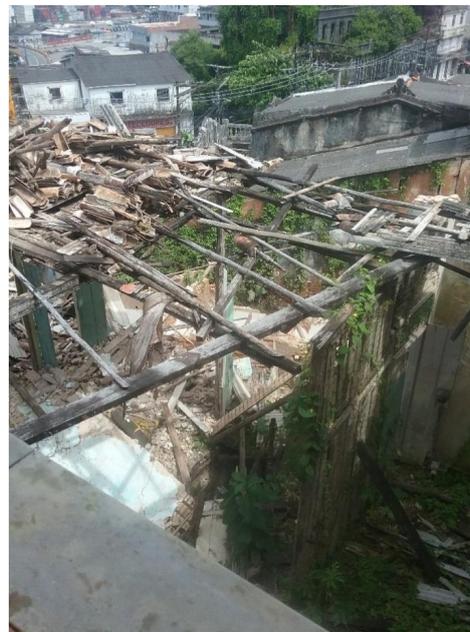
Descrição da ocorrência: Desabamento parcial (empena) de casarão sobre um imóvel vizinho, risco potencial de novos desabamentos podendo atingir os transeuntes e imóvel vizinho.

PROVIDÊNCIAS/ENCAMINHAMENTOS: Encaminhou ao órgão (IPAC) competente para análise e deliberação com indicativo de demolição de partes remanescentes com risco iminente de desabamento, à SEFAZ para identificação do proprietário do imóvel, à SEDUR, para demolição parcial de imóvel com risco iminente e à SEMAN, para avaliação de poda ou erradicação de árvore.

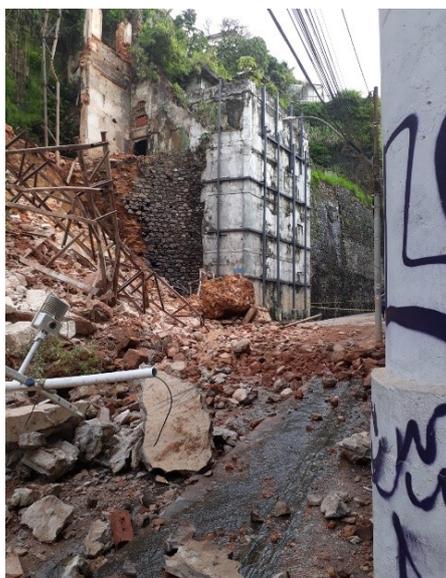
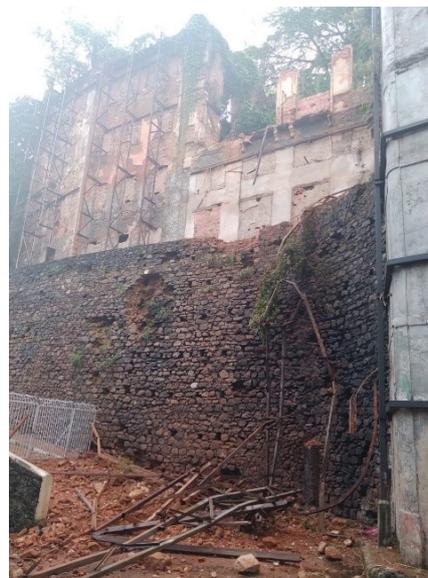
### **PROCESSO: 7663**

**DESCRIÇÃO DA OCORRÊNCIA:** Trata-se de paredes frontais, remanescentes de três casarões (processos 7663, 7664 e 7665), escoradas por estruturas metálicas, que, devido à falta de manutenção, foram se desgastando e perdendo a sua função primordial, e ainda com as prováveis ações de vândalos danificando e furtando partes das estruturas na região da base fazendo com que a própria estrutura promovesse uma carga nas referidas paredes, levando ao desabamento da respectiva fachada. Com o desabamento da fachada e do seu escoramento, parte da alvenaria ruiu, atingindo uma outra alvenaria em cota inferior, obstruindo por completo o tráfego na ladeira da montanha, motivo para manter o bloqueio da via vez que ainda persiste o risco de novos desabamentos - tanto de partes remanescentes dos casarões como da própria alvenaria.

**PROVIDÊNCIAS/ENCAMINHAMENTOS:** A TRANSALVADOR foi acionada para promover a interdição total da ladeira da montanha, o IPHAN, para deliberação quanto à necessidade de demolição das partes que ainda oferecem riscos, a CONDER para promover a demolição das estruturas instáveis, bem como a remoção dos escombros e a realização de obras de contenção e de drenagem, a SEMAN, para escoramento emergencial e avaliação de poda ou erradicação de árvore e, a LIMPURB, para colocação de lonas.

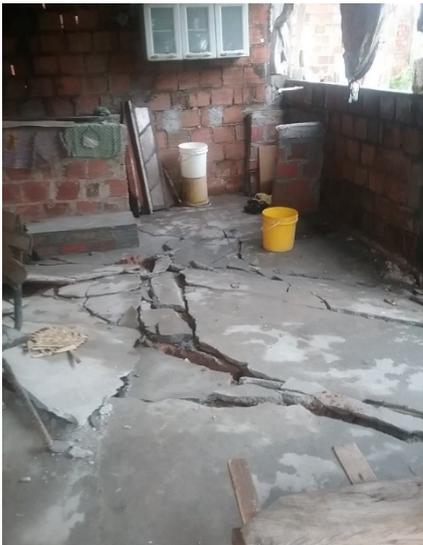
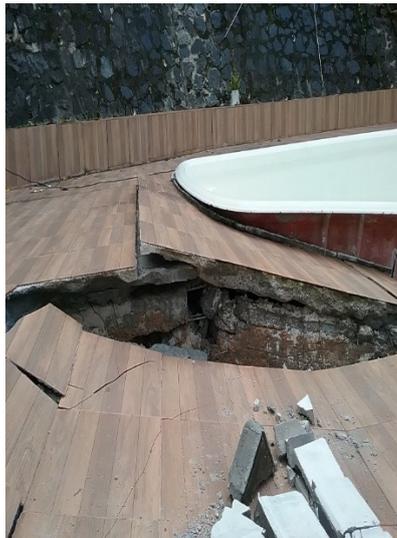
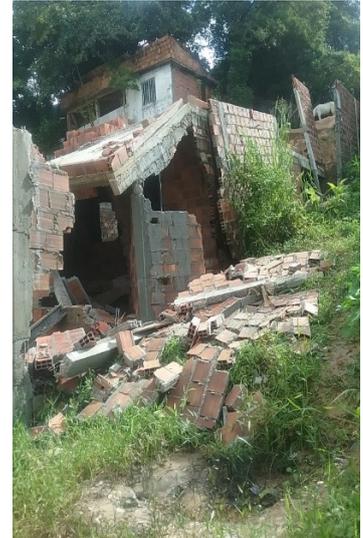
**PROCESSO: 2259 (Coletiva)**

**OCORRÊNCIA:** Desabamento parcial

**DESCRIÇÃO DA OCORRÊNCIA:** Imóveis edificadas em solo massapê onde após encharcamento do solo, ocorreram movimentações provocando fissuras no piso e nas paredes com posterior desabamento parcial do imóvel e ameaça de desabamento de imóveis vizinhos. **PROVIDÊNCIAS/ENCAMINHAMENTOS:** Encaminhado à SEMPS, para relocação de moradores, e à SEDUR, para demolição dos imóveis com risco iminente.

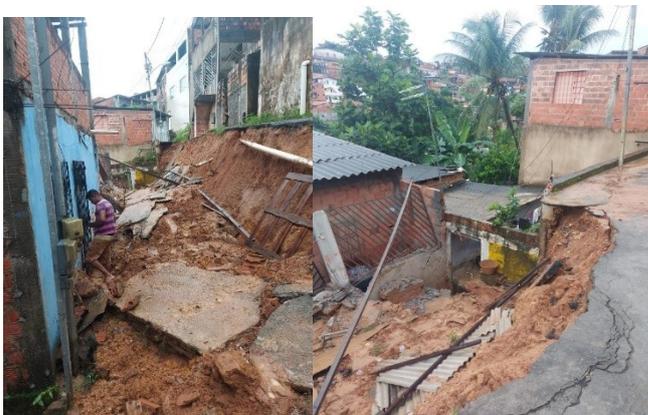
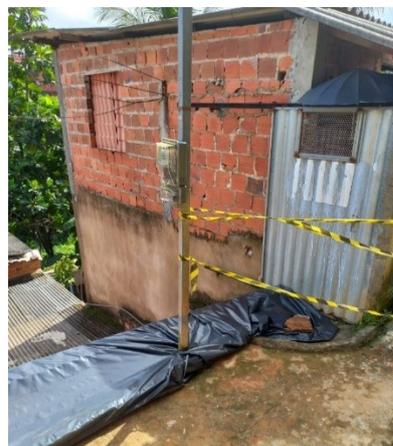
### **PROCESSO: 126884 (Coletiva: 2269)**

DESCRIÇÃO DA OCORRÊNCIA: Desabamento de muro de contenção, independente do material ou técnica construtiva, causando obstrução de vias públicas. desabamento de muro de contenção da via pública atingindo imóvel do requerente causando desabamento do muro a frente do seu imóvel.

PROVIDÊNCIAS/ENCAMINHAMENTOS: Encaminhado à SUCOP, para estabilização da encosta, recuperação do muro de contenção, drenagem. O proprietário foi notificado a evacuar do imóvel até que o risco seja sanado, além de realizar a sua recuperação.

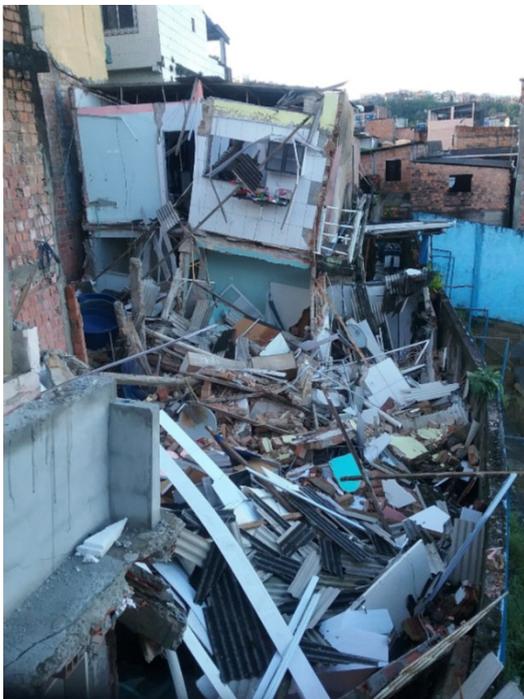
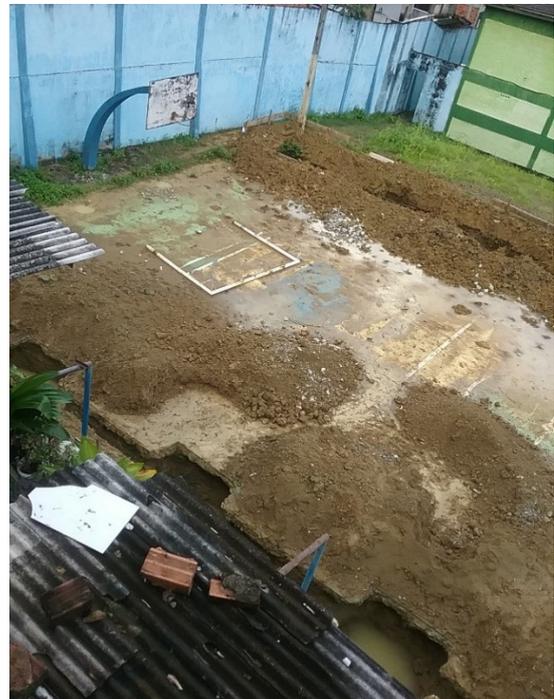
### **PROCESSO: 127351 (Coletiva: 2292)**

mento de rachaduras no piso e nas paredes. Por se tratar de um período de chuvas aliando-se ao fato do tempo que essas escavações ficaram expostas, deduzimos que houve um acúmulo de muita água da chuva no subsolo, o que pode ter contribuído significativamente com o problema, culminando no desabamento parcial do colégio, assim como de imóveis nas proximidades.

PROVIDÊNCIAS/ENCAMINHAMENTOS: Os imóveis em risco foram notificados para evacuação do imóvel até que o risco seja sanado, a empresa responsável deverá providenciar a relocação provisória do imóvel até que o risco seja sanado, efetuar a recuperação dos imóveis danificados. a SEDUR deverá efetuar a fiscalização da obra.
